# COMMUNE DE PUISSALICON

## TRAVAUX DE REHABILITATION DE LA DECHARGE PUBLIQUE

Travaux de réhabilitation de la décharge publique sur la commune de Puissalicon

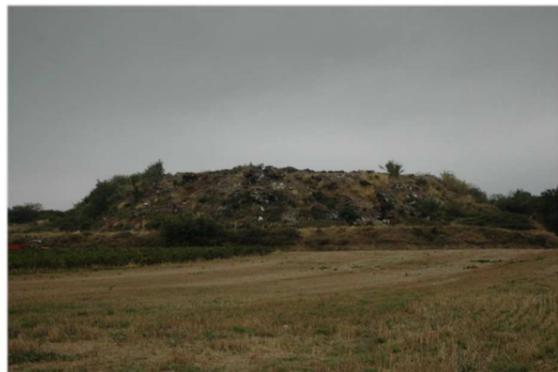
Avant les travaux

Conformément aux dispositions légales énoncées dans les textes de la Communauté Européenne, la commune de Puissalicon a souhaité réaliser les travaux de fin d'exploitation et de couverture de la décharge de déchets non toxiques, gravats, déchets inertes, végétaux, sur le site de dépôt situé en bordure du chemin de Puissalicon à Coulobres.

La nature des déchets stockés sur ce site laissait apparaître une quantité considérable de terres réutilisables pour le revêtement final de couverture, un ramassage préalable des débris de surface, végétaux, blocs de béton, ferrailles, monstres métalliques, etc...a permis d'effectuer un retroussage de terres en un point de stockage qui a permis après phasage des nivellements un réemploi de ces matériaux afin d'amoinrir considérablement la dépense en réduisant les apports onéreux venant de l'extérieur.

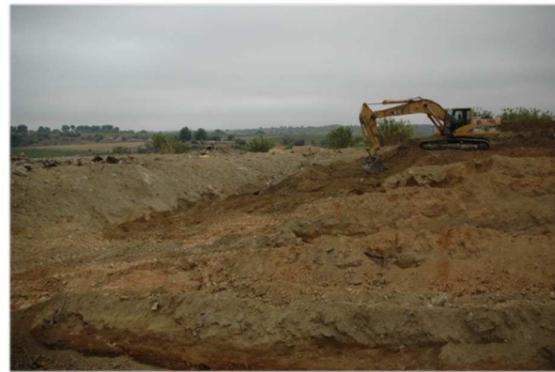
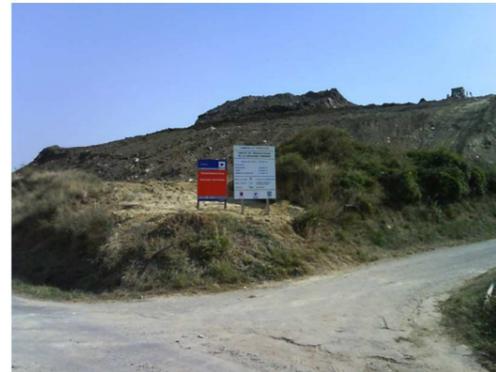
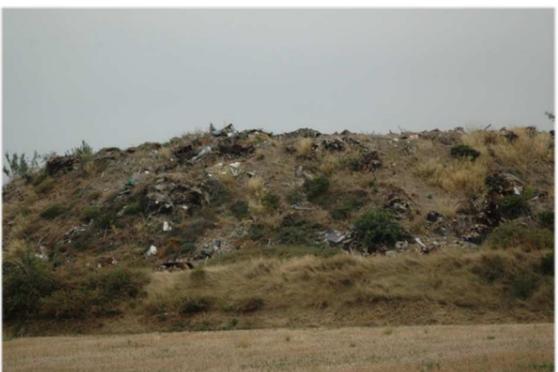
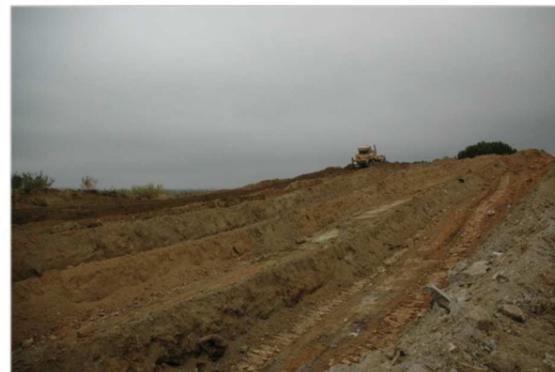
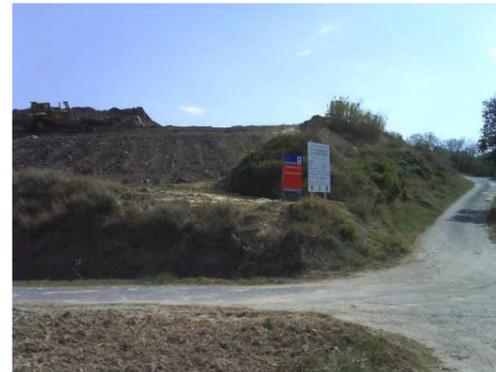
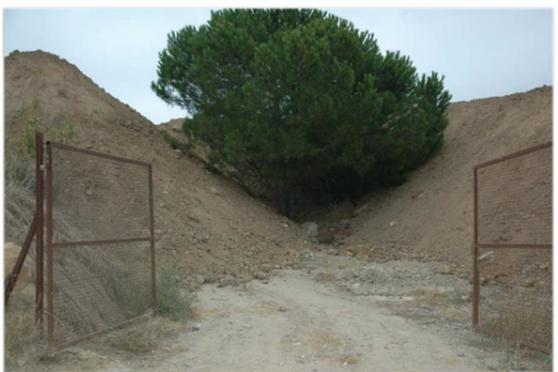
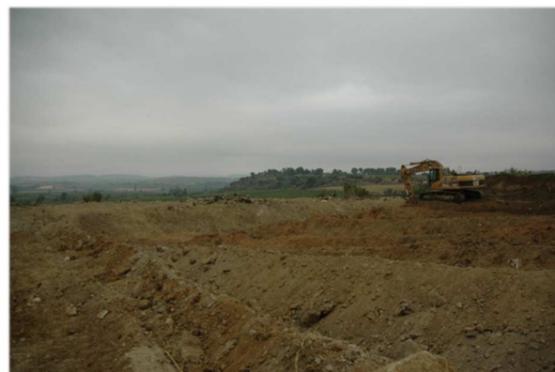
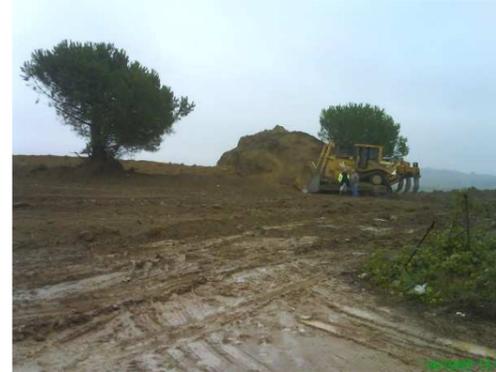
Pendant les travaux

La partie haute du dépôt contenait uniquement des stocks de terres de déblais pouvant être réutilisées en matériaux finale de couverture.

Après enlèvement et enfouissement des encombrants épars en surface sur ce secteur il a été procédé un retroussage de ces terres en bout de terrain afin de permettre le reprofilage des dépôts selon profils, et le réemploi sur le fond de forme obtenu.
